19. ARROYO GARGANTA BARRIDA

1. DESCRIPCIÓN DEL TRAMO

Municipio	Ubrique	
Demarcación	Guadalete-Barbate	
Tipología	Suburbano	
Clasificación del suelo	Urbano/Urbanizable 36,92 %	No urbano 63,08%
Detalle del tramo	Al oeste, entre el residencial Cerro Mulera y el núcleo poblacional principal

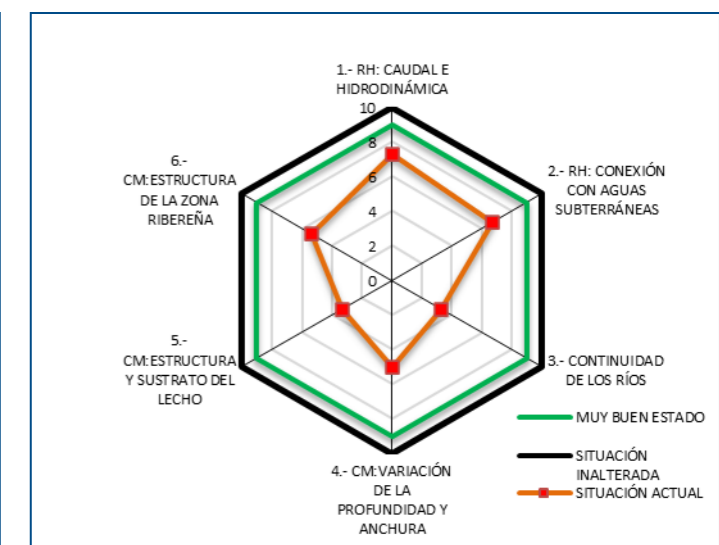
5. ESTADO HIDROMORFOLOGICO

1. Caudal	
2. Conexión Subterránea	
3. Continuidad	
4. Profundidad y anchura	
5. Estructura y sustrato lecho	
6. Estructura zona ribereña	
Grado de alteración:	
Alto	● Moderado ●
Bajo	● Muy bajo ●

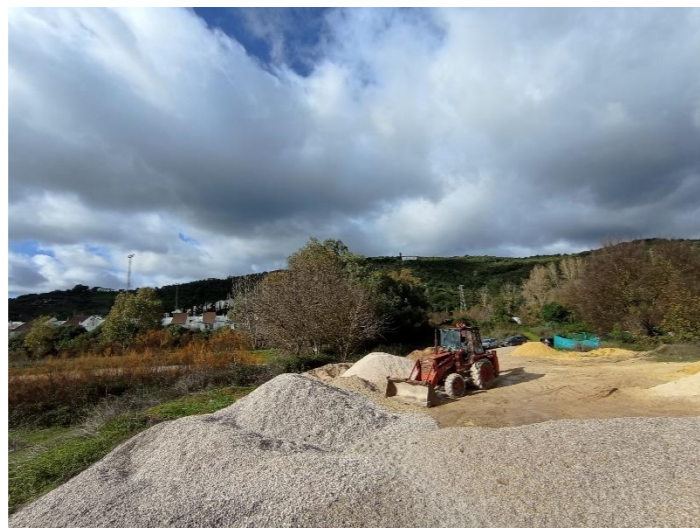
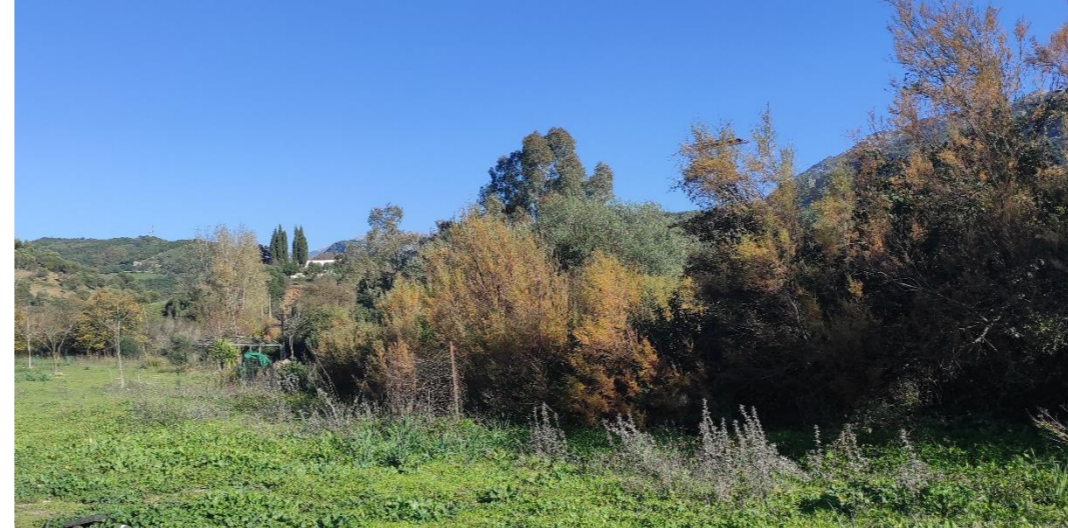
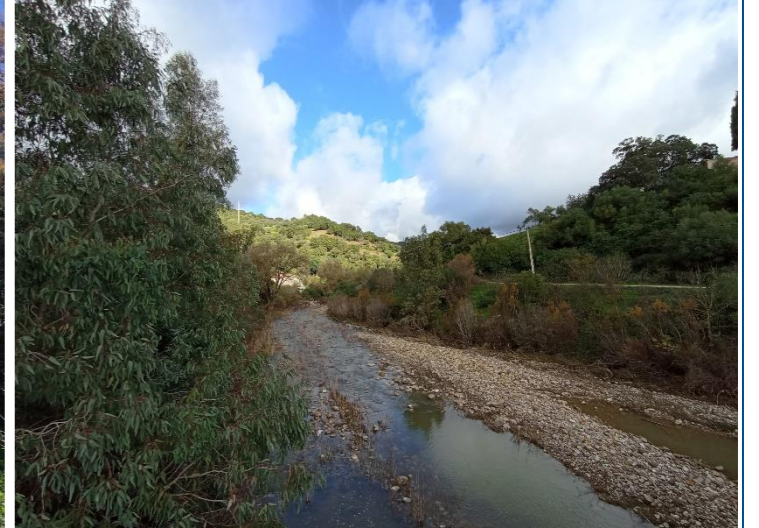
Estado actual del tramo

Tramo afectado por el desarrollo urbano de las inmediaciones y el trasvase Guadiaro-Majaceite. En el primero de los casos se han realizado rellenos en la zona inundable y ejecutado obras de defensa. El trasvase ha supuesto una alteración de la dinámica hidromorfológica por el aporte de caudales extraordinarios que han modificado el balance sedimentario, provocando zonas de erosión y otras de sedimentación en el cauce. Unido a ello, la vegetación de ribera se encuentra muy alterada por los usos urbanos.

Además, en la zona existen riesgos de inundación que afectan a la urbanización Coto Mulera. El grado de alteración hidromorfológica del cauce es entre baja y moderada.

Mejora de la continuidad longitudinal del cauce. Recuperación de espacio fluvial y mejora la continuidad transversal del cauce.

Mejora y recuperación de la composición y estructura del lecho y control de los procesos de erosión y sedimentación.

Manejo y gestión de la vegetación de ribera existente y manejo y control de la caña *Arundo donax* y otras especies invasoras.
