19. ARROYO GARGANTA BARRIDA

1. DESCRIPCIÓN DEL TRAMO

Municipio	Ubrique	
Demarcación	Guadalete-Barbate	
Tipología	Suburbano	
Clasificación del suelo	Urbano/Urbanizable 36,92 %	No urbano 63,08%
Detalle del tramo	Al oeste, entre el residencial Cerro Mulera y el núcleo poblacional principal

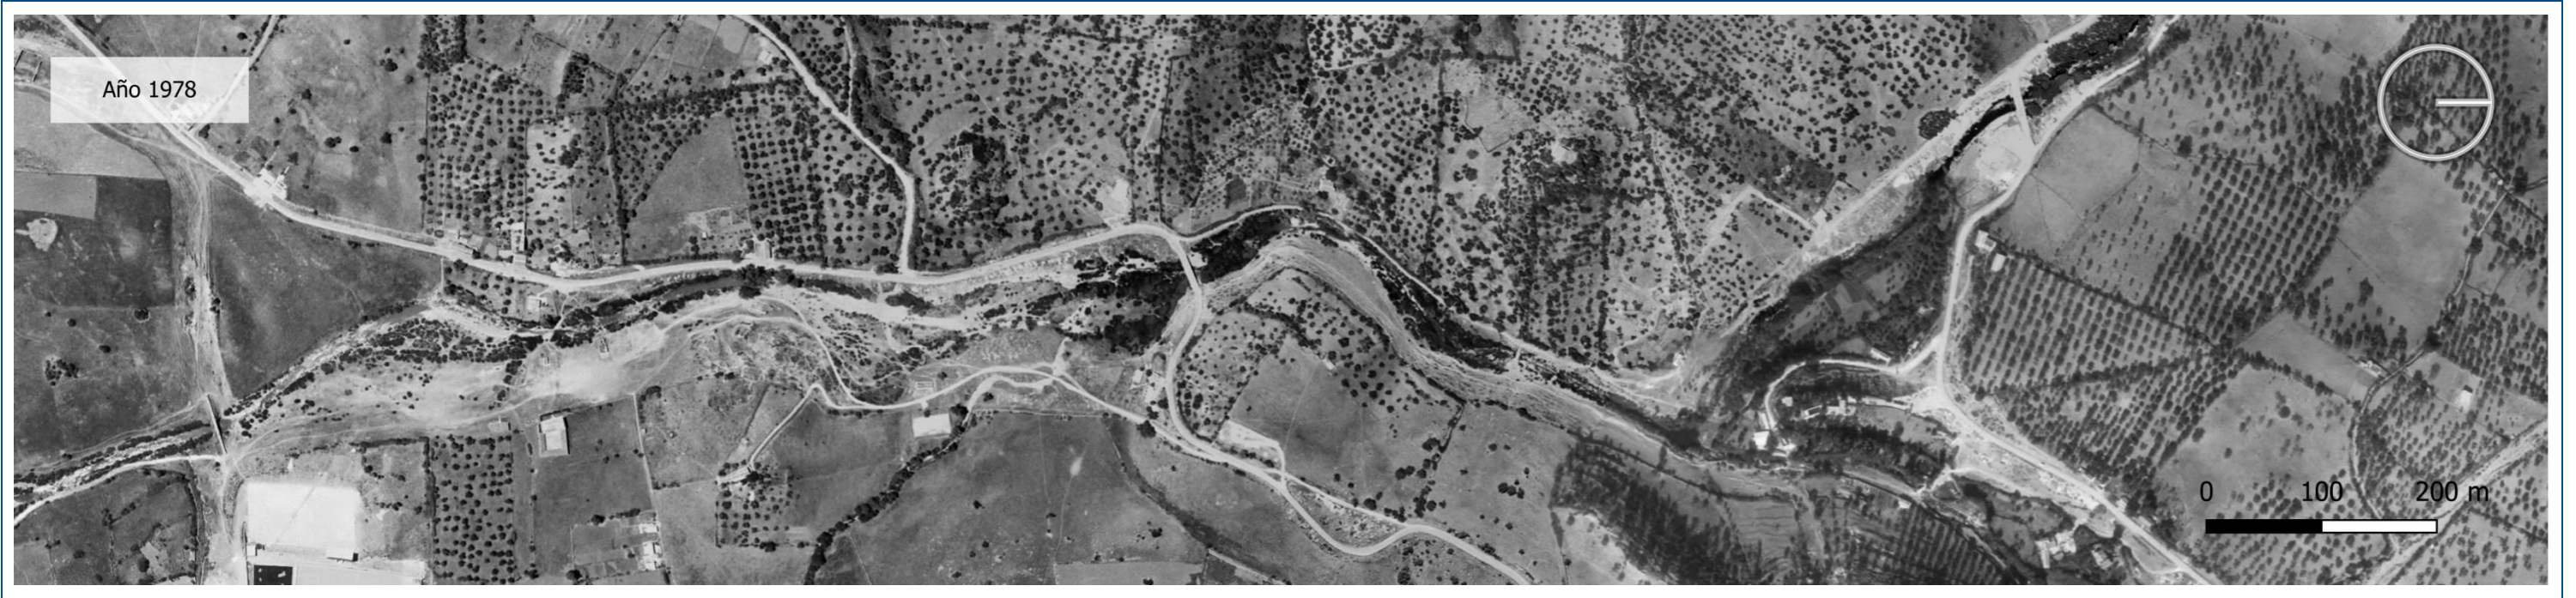
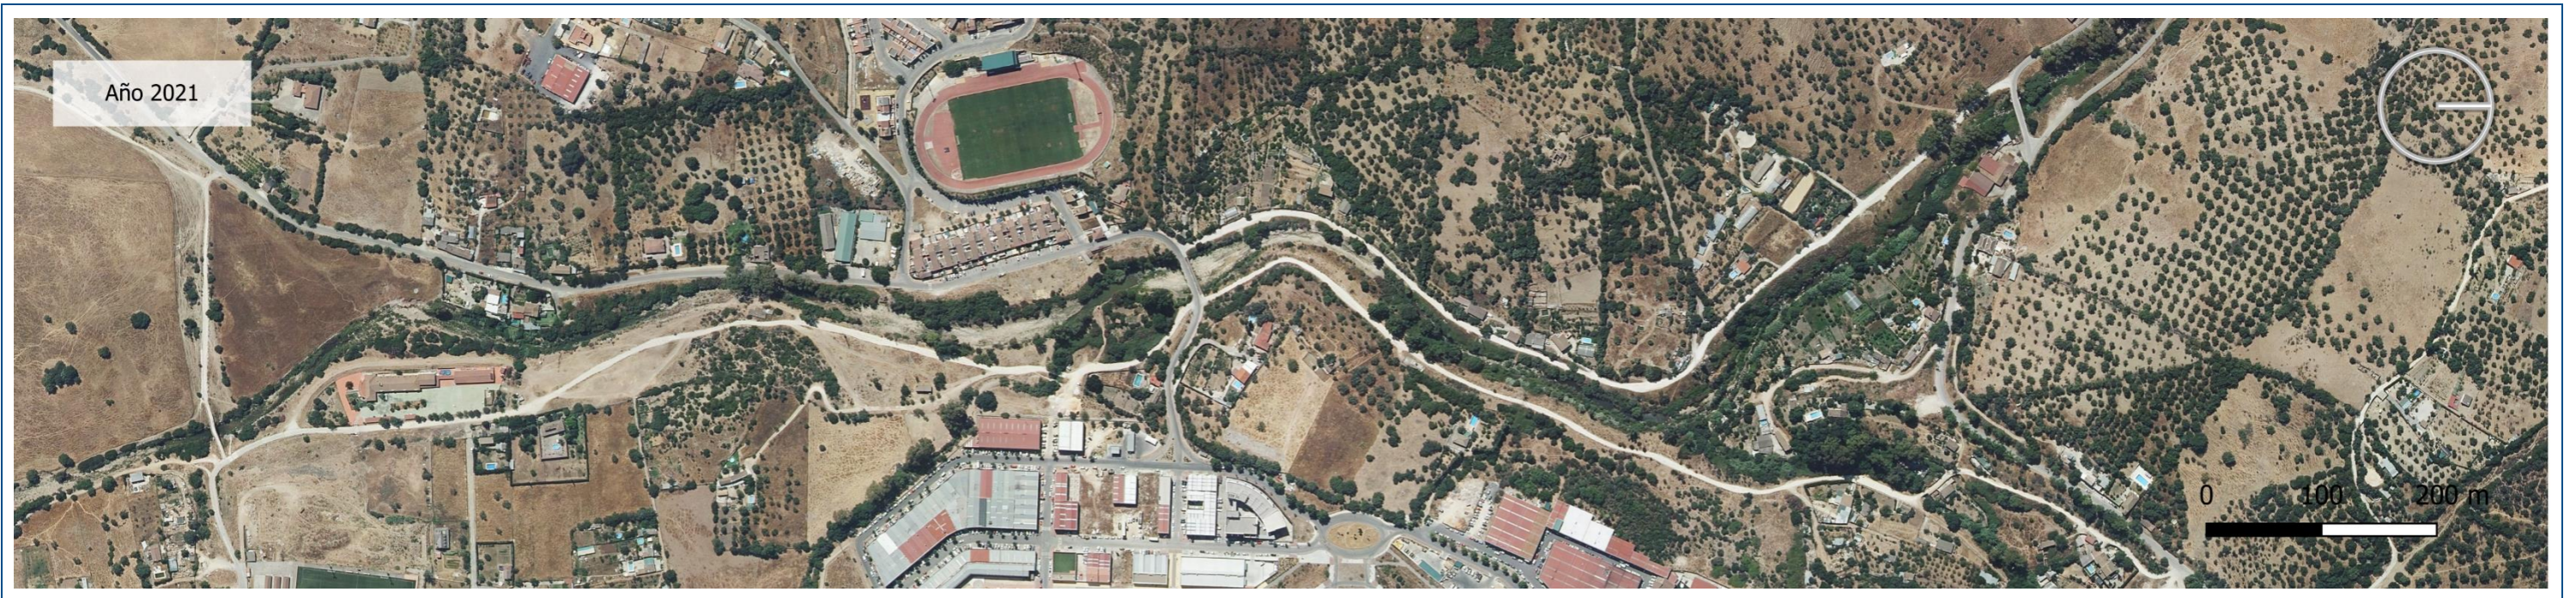
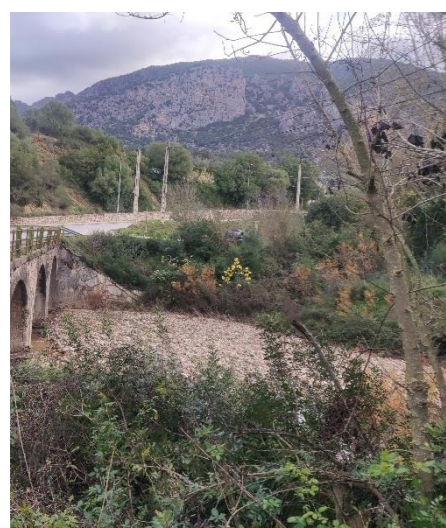
Tramo afectado por el desarrollo urbano de las inmediaciones y el trasvase Guadiaro-Majaceite. En el primero de los casos se han realizado rellenos en la zona inundable y ejecutado obras de defensa. El trasvase ha supuesto una alteración de la dinámica hidromorfológica por el aporte de caudales extraordinarios que han modificado el balance sedimentario, provocando zonas de erosión y otras de sedimentación en el cauce. Unido a ello, la vegetación de ribera se encuentra muy alterada por los usos urbanos.

Además, en la zona existen riesgos de inundación que afectan a la urbanización Coto Mulera. El grado de alteración hidromorfológica del cauce es entre baja y moderada.

Mejora de la continuidad longitudinal del cauce. Recuperación de espacio fluvial y mejora la continuidad transversal del cauce.

Mejora y recuperación de la composición y estructura del lecho y control de los procesos de erosión y sedimentación.

Manejo y gestión de la vegetación de ribera existente y manejo y control de la caña *Arundo donax* y otras especies invasoras.
